## CHAPITRE 2 : Les différentes pathologies du béton

## . Les pathologies des ponts en béton :

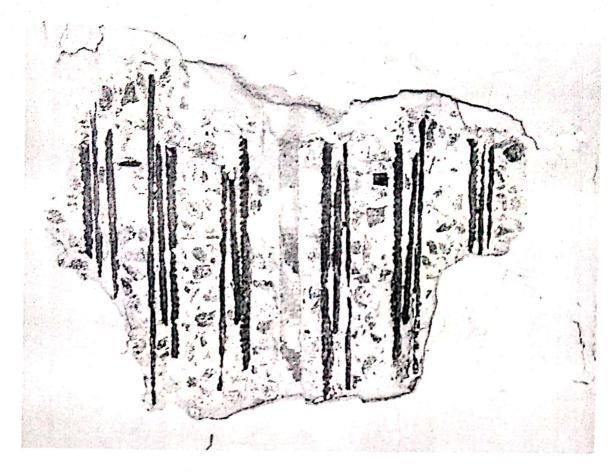
Figure II.1 : Lessivage du béton

Type de pathologie	Description	Risques
Lessivage	-Le ruissellement de l'eau douce sur le béton dissout le ciment, mettant petità petit les aciers et granulatsànu.	-Perte importante de ésistance du béton Corrosion des aciers et édatement du béton.
Alcali-réaction (cancer)	-La silice(SiO <sub>2</sub> ) de certains granulats éagit avec le ciment (composé alcalin) formant un gel qui gonfle le béton et le fait édater.	-Apparitions de éseaux de fissures profondes qui entrainent des désordres structurels et fonctionnels dans les anrées qui suivent. (durabilié attaquée)
Retrait	-Pour differentes raisons (principalement chimiques), le béton va éduire de volume lors de son séchage.	-Cette éduction de volume va alors craqueler la surface du béton surtout si elle est empêchée par frottement donnant naissanceàdes fissures.
Carbonatation	-La portlandite du ciment éagit petitàpetit avec le CO <sub>2</sub> de l'air. Cette éaction éduit donc le pH du béton de 13à9. Lorsque le front de carbonatation atteint les armatures qui corrodent les armatures par suite le béton gonfle et sédate.	-De gros desordres structurels se pésentent Les aciers perdent beaucoup de ésistance et le béton risque de rompre. (rupture)

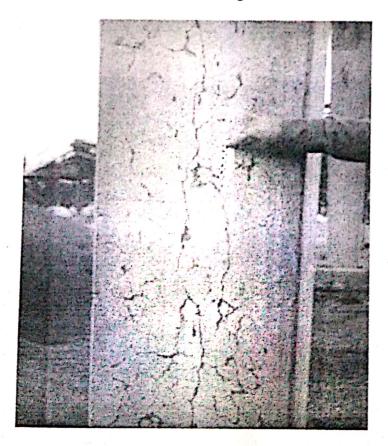
Figure II.2: Béton souffrant d'Alcali réaction

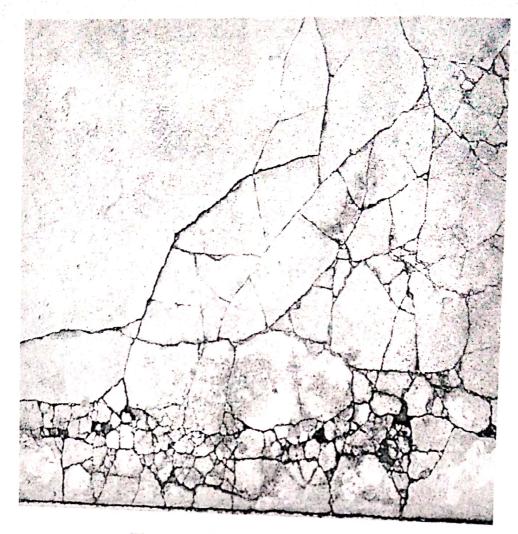
Figure II.3 : Retrait-du-béton-

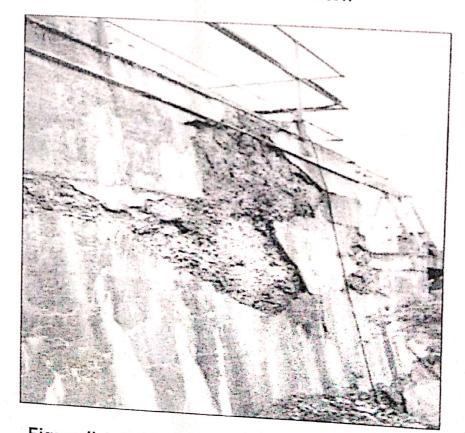
Figure II.4: Dégradation due à l'action gel-dégel

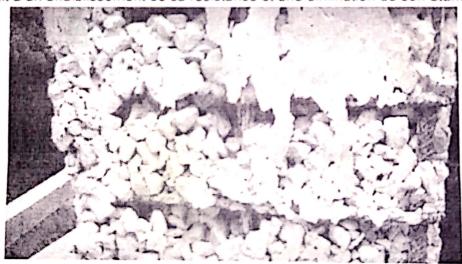
-. La ségrégation : Variation dans la répartition des éléments du béton, se traduisant par des concentrations différentes des composants du béton. Une ségrégation dans la masse de l'ouvrage conduit à un affaiblissement de sa résistance et une diminution de son étanchéité.

Figure 1 : La ségrégation au niveau profond

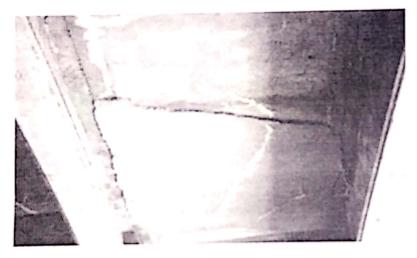
-. Efflorescence: L'efflorescence est le résultat de l'hydrolyse des composants da la pâte de ciment dans le béton. L'efflorescence est indiquée par la présence des dépôts blancs sur le béton, le plus souvent sur le dessous des ponts et viaducs et indique que l'eau utilisée dans le processus de mélange de béton a été contaminé.

Figure 3: Efflorescence du tablier

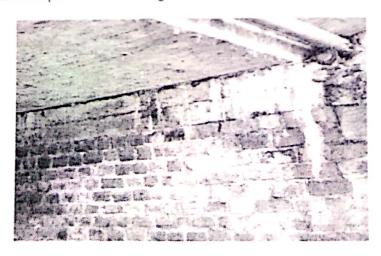
-. Eclatement localisé: C'est le résultat de réactions alcali-silice qui se déroule dans le béton comme des fragments coniques apparaissant à la surface du béton en laissant de petits trous, des pertes des particules seront généralement trouvés au fond du trou.

Figure 4 : Eclatement localisé
